## รอยปิดผนึกเป็นคลื่น (wavy seal)

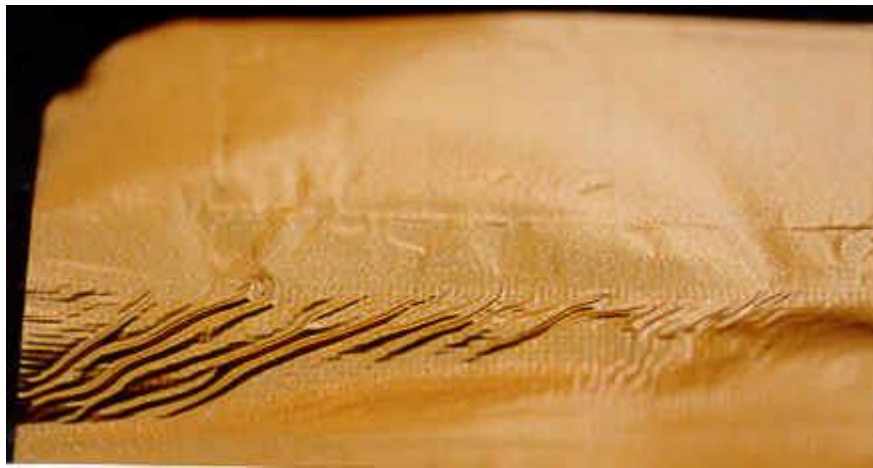
ภาพที่ 1 ลักษณะรอยปิดผนึกเป็นคลื่น

การปิดผนึกด้วยความร้อนของบรรจุภัณฑ์ลามิเนตนิยมใช้บาร์ให้ความร้อนหรือ seal bar ซึ่งบรรจุภัณฑ์จะถูกวางตามแนวของบาร์ มีการกดและถ่ายเทความร้อนเพื่อหลอมวัสดุ 2 ชั้นเข้าด้วยกัน รอยคลื่นจะเกิดขึ้นกับพอลิเมอร์ที่ชั้นปิดผนึกทำให้เกิดลักษณะย่นเล็กน้อยแต่ไม่ถึงขั้นเป็นรอยพับที่ทำให้การปิดผนึกไม่สมบูรณ์หรือเกิดรอยรั่ว

ข้อผิดพลาดจากการปิดผนึกชนิดรอยปิดผนึกเป็นคลื่นเป็นลักษณะการปิดผนึกที่ไม่สม่ำเสมอบริเวณจุดที่เกิดการเชื่อมประสานของวัสดุ ซึ่งจัดเป็นข้อบกพร่องเล็กน้อย (minor defect) เนื่องจากไม่กระทบกระเทือนต่อความสมบูรณ์ของรอยปิดผนึก การปกป้องอาหารของบรรจุภัณฑ์ และประสิทธิภาพในการใช้งาน แต่ส่งผลกระทบต่อความพึงพอใจของผู้บริโภค สาเหตุของรอยปิดผนึกเป็นคลื่นเกิดจากการวางบรรจุภัณฑ์หรือถุงรีเทอร์ทในตำแหน่งที่ไม่เหมาะสมเด็กเกิดความผิดพลาดในการจัดวาง รวมถึงการให้ความร้อนแก่วัสดุลามิเนตที่ไม่เหมาะสม
