## การปนเปื้อนบริเวณรอยปิดผนึก (Contaminated seal)

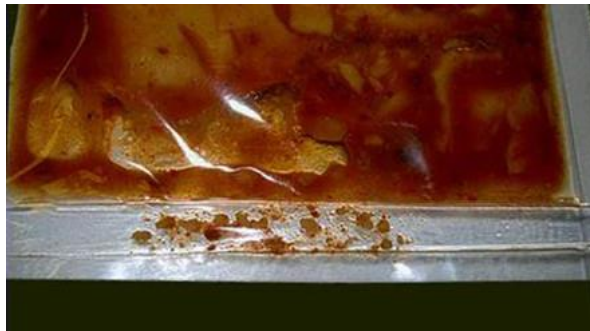
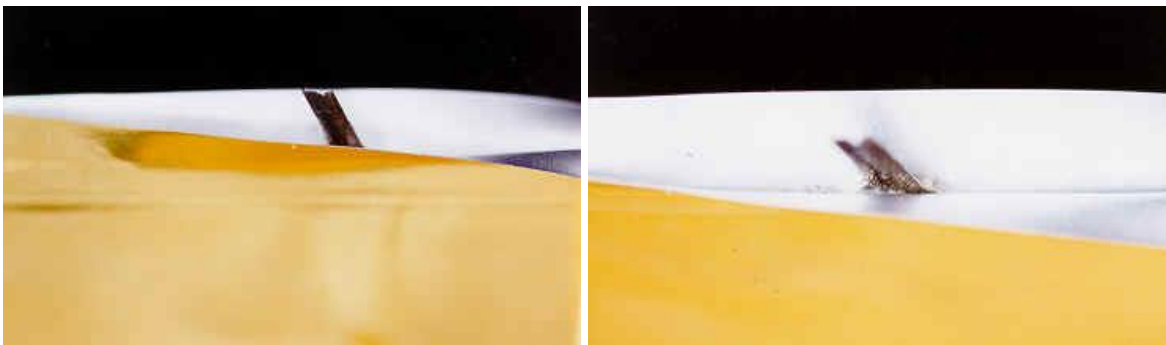
ภาพที่ 1 ลักษณะการปนเปื้อนบริเวณรอยปิดผนึกบนถุงรีทอร์ท

การปิดผนึกด้วยความร้อนพาอาศัยการหลอมวัสดุ 2 ชั้น เพื่อให้เกิดการเชื่อมติดกัน การปนเปื้อนของอนุภาคหรือสิ่งปนเปื้อนอื่น ๆ บริเวณรอยปิดผนึกขณะทำการปิดผนึกด้วยความร้อนจะส่งผลกระทบต่อความปลอดภัยของภาชนะบรรจุ การปนเปื้อนมักพบในช่วงของการบรรจุอาหารลงสู่ถุงรีทอร์ท โดยเฉพาะอย่างยิ่งการปนเปื้อนจากเศษอาหาร หรือชิ้นอาหาร ในกรณีที่สามารถตรวจพบสิ่งปนเปื้อนบริเวณรอยปิดผนึกได้ด้วยตาเปล่า ผู้ตรวจสอบจะมองเห็นรอยปิดผนึกที่โป่งขึ้นอย่างชัดเจนหรืออาจพบอนุภาคหรือชิ้นส่วนของสิ่งปนเปื้อนบริเวณรอยปิดผนึก ทั้งนี้ การปนเปื้อนบริเวณรอยปิดผนึกดังกล่าวอาจไม่ทำให้เกิดการรั่วของภาชนะบรรจุหากชิ้นส่วนของอาหารที่ปนเปื้อนมีขนาดเล็กมากกว่าความกว้างของรอยปิดผนึก ซึ่งการปนเปื้อนบริเวณรอยปิดผนึกจะถือเป็นข้อบกพร่องระดับรุนแรง (major defect) หรือข้อบกพร่องเล็กน้อย (minor defect) ในกรณีที่ความกว้างของรอยปิดผนึกเหลือน้อยกว่าและมากกว่า 3 มิลลิเมตร หรือ 3/32 นิ้ว ตามลำดับ
