รอยพับบริเวณปิดผนึก (hotfold)

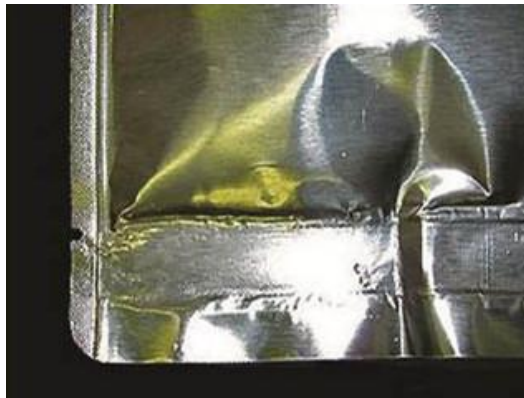
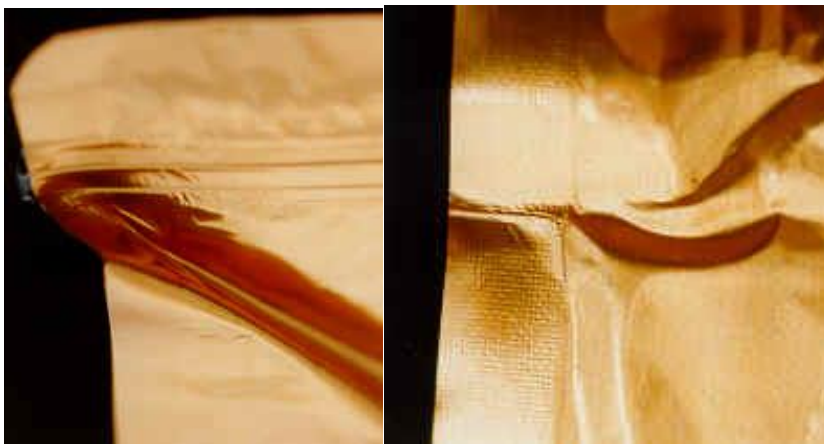
ภาพที่ 1 ลักษณะรอยพับบริเวณปิดผนึกของถุงรีทอร์ท

รอยปิดผนึกเป็นส่วนสำคัญของถุงรีทอร์ทที่ทำให้เกิดการปิดสนิทอย่างสมบูรณ์ส่งผลกระทบต่อคุณภาพและความปลอดภัยของอาหารในระหว่างการเก็บรักษา ปิดผนึกอาจเกิดรอยพับแบบถาวรซึ่งมีลักษณะเป็นการโค้งงอ ทำให้เห็นเป็นลักษณะย่นบริเวณที่เกิดการติดเชื่อมด้วยความร้อน ลักษณะพับหรือโค้งงอดังกล่าวเกิดขึ้นภายหลังการปิดผนึกด้วยความร้อนและก่อนที่บริเวณดังกล่าวจะเย็นตัวลง ซึ่งไม่ส่งผลต่อการปิดผนึกหรือเกิดรอยรั่วของการปิดผนึก อาจส่งผลกระทบต่อลักษณะปรากฏและความพึงพอใจของผู้บริโภคจึงจัดเป็นข้อบกพร่องเล็กน้อย (minor defect)

สาเหตุของรอยพับบริเวณปิดผนึกเนื่องจากการพับของพลาสติกในขณะที่วัสดุยังคงอ่อนตัวเนื่องจากความร้อนภายหลังการปิดผนึกด้วยความร้อนด้วยเครื่องปิดผนึก นอกจากนี้อาจเกิดขึ้นบริเวณมุมของถุงในช่วงของการฆ่าเชื้อด้วยความร้อนภายในเครื่องรีทอร์ท
