การปิดผนึกไม่ตรงแนว (misalign)

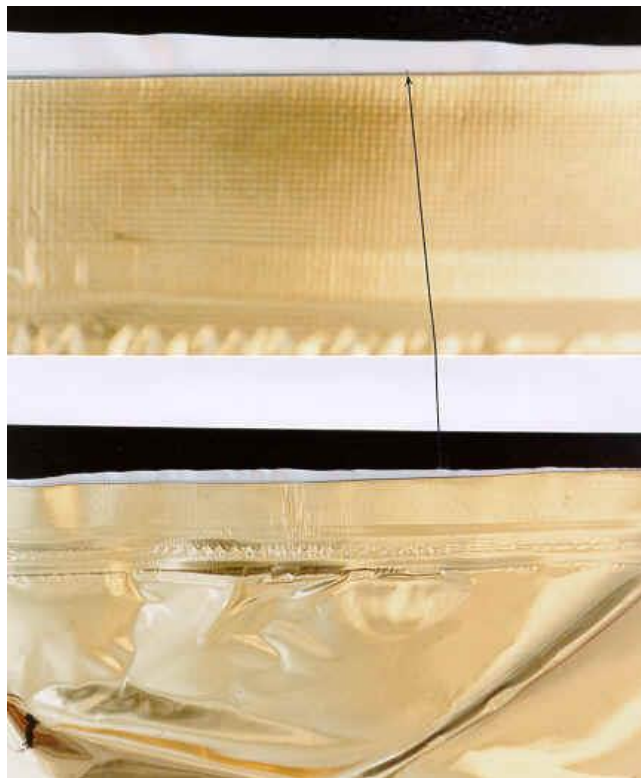
ภาพที่ 1 ลักษณะรอยรอยปิดไม่ตรงแนว

การวางตำแหน่งของบรรจุภัณฑ์ในช่วงการปิดผนึกด้วยความร้อนมีความสำคัญต่อความสมบูรณ์ของรอยปิดผนึก การปิดผนึกไม่ตรงแนวมีลักษณะเป็นรอยปิดผนึกบนบรรจุภัณฑ์ที่ไม่สม่ำเสมอและไม่เป็นเส้นตรง ซึ่งกรณีวางตำแหน่งผิดพลาดที่ส่งผลให้ความกว้างของรอยเป็นผลึกสูงกว่า 3 มิลลิเมตร หรือ 3/32 นิ้ว จัดเป็นข้อบกพร่องเล็กน้อย (minor defect) ซึ่งไม่ส่งผลกระทบต่อความสมบูรณ์ของรอยปิดผนึก อย่างไรก็ตามหากการปิดผนึกดังกล่าวทำให้ความกว้างของรอยปิดผนึกต่ำกว่าระยะที่กล่าวข้างต้นจัดเป็นข้อบกพร่องวิกฤต (critical defect) ที่อาจส่งผลกระทบต่อความสามารถในการปกป้องอาหารและการเป็นแผ่นกั้นที่สมบูรณ์

1. การกำหนดรอยปิดผนึกที่ไม่เหมาะสม
2. การจัดแนวแถบให้ความร้อนหรือ seal bar ผิดพลาด
3. การวางแนวหรือตำแหน่งถุงบรรจุภัณฑ์บนแถบให้ความร้อนไม่เหมาะสม
4. การเปลี่ยนแปลงรูปทรงของถุงตามขึ้นอาหารที่เป็นของแข็งในระหว่างการบรรจุแบบสุญญากาศทำให้เกิดการเปลี่ยนตำแหน่งของปากถุงและความไม่สม่ำเสมอของแนวการปิดผนึก
