รอยตะแกรงบนบรรจุภัณฑ์ (waffling)

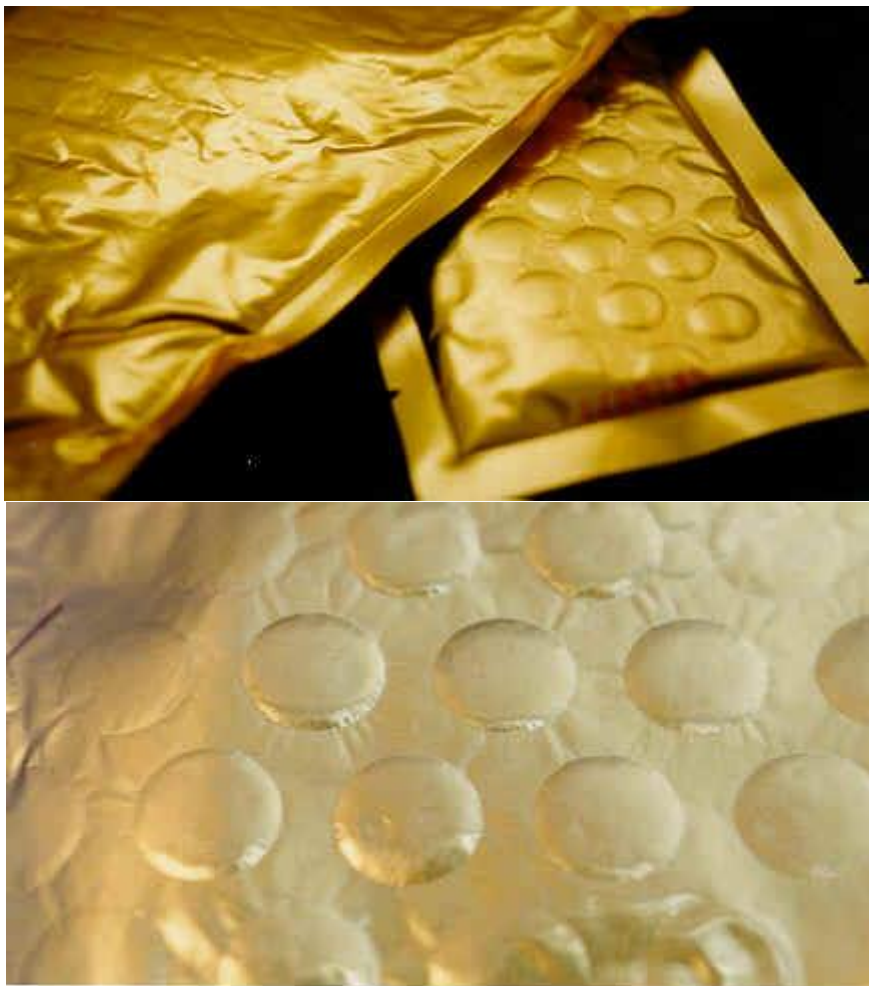
บรรจุภัณฑ์ประเภทถุงอ่อนตัวที่ผ่านการฆ่าเชื้อด้วยความร้อนอาจเกิดลักษณะรอยตะแกรงบนพื้นผิวของบรรจุภัณฑ์เนื่องจากการซ้อนทับ ทำให้เกิดริ้วรอยตามลักษณะตะแกรงหรือถาดของชั้นที่นำเข้ามาห่อหุ้มฆ่าเชื้อหรือรีทอร์ท โดยเฉพาะอย่างยิ่งบรรจุภัณฑ์ที่สัมผัสโดยตรงกับตะแกรง ซึ่งจะพบภายหลังการนำบรรจุภัณฑ์ออกจากหม้อนึ่งฆ่าเชื้อ ข้อบกพร่องดังกล่าวจัดเป็นข้อบกพร่องเล็กน้อย (minor defect) เนื่องจากไม่กระทบกระเทือนต่อความสมบูรณ์ของรอยปิดผนึก การปกป้องอาหารของบรรจุภัณฑ์ และประสิทธิภาพในการใช้งาน แต่ส่งผลกระทบต่อความพึงพอใจของผู้บริโภค ซึ่งเกิดจากการซ้อนทับของบรรจุภัณฑ์ทำให้เกิดแรงกดจากด้านบนบริเวณที่สัมผัสกับตะแกรงจึงเกิดลักษณะเป็นลวดลายตามตะแกรงคล้ายลวดลายพิมพ์

ภาพที่ 1 ลักษณะรอยตะแกรงบนบรรจุภัณฑ์
